การลดของเสียในกระบวนการนี้ข่างรถยนต์

DEFECTIVE REDUCTION IN THE PRODUCTION PROCESS TIRE STEAMING

ยุทธณรงค์ จงจันทร์

สาขาวิศวกรรมอุตสาหกรรม คณะวิศวกรรมศาสตร์ มหาวิทยาลัยธนบุรี

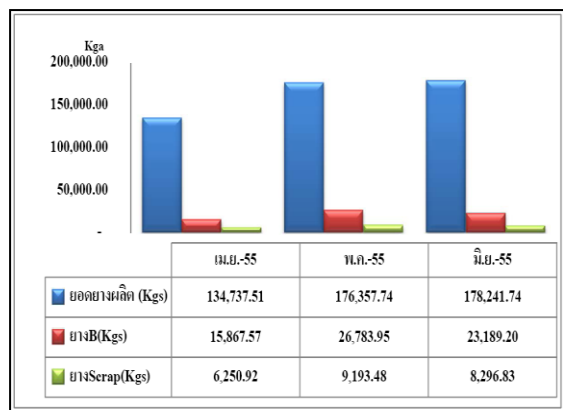
ภาพที่ 1 ของเสียช่วงเดือนเมษายนถึงเดือนมิถุนายน 2555

ภาพที่ 1 แสดงปริมาณการผลิตเปรียบเทียบกับแนวโน้มปัญหาของเสีย และมูลค่าของเสีย ช่วงเดือนเมษายนถึงเดือน มิถุนายน 2555 โดยยางนอกรถบรรทุกและยางนอกรถทางการเกษตร มียอดของเสียดังแสดงในภาพที่ 2

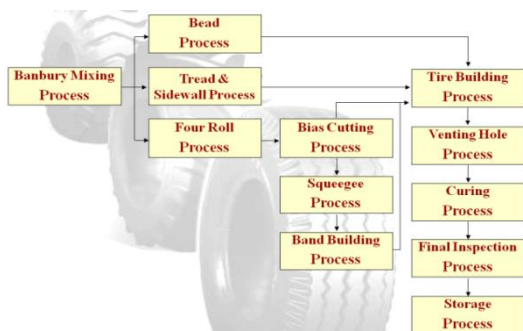
ภาพที่ 3 กระบวนการผลิตยางรถยนต์

จากภาพที่ 3 สามารถอธิบายได้ว่าการผลิตยางรถยนต์จะประกอบด้วยขั้นตอนทั้งหมด 10 ขั้นตอนได้แก่

- 1) ขั้นตอนการผสมส่วนผสมหลักที่สำคัญ ได้แก่ ยางดิบหรือยางธรรมชาติ ยางสังเคราะห์ ผงเขม่าเคมีต่าง ๆ ผสมเข้ากันไป
- 2) ขั้นตอนการทำขอบลวด เป็นขั้นตอนการเสริมลวดในส่วนที่เป็นขอบยาง เส้นลวดที่นำมาทำขอบจะมีคุณสมบัติเป็นเส้นลวดที่มีความเหนียวแน่นเป็นพิเศษ ซึ่งจะถูกเคลือบไว้ด้วยทองแดงอีกชั้น นำมาพันวงล้อที่มีเส้นผ่าศูนย์กลางตามที่กำหนด

- 3) ขั้นตอนการสร้างหน้ายาง และแก้มยาง ส่วนที่จะกลายเป็นลายดอกยาง และแก้มยางโดยจะมีการนำยาง Compound มาใส่ในเครื่องออกหน้ายางอีกครั้งเพื่อนวดให้อ่อนตัวลงจากนั้นจึงจะดันยางผ่าน DIY ทำให้เป็นรูปแบบที่กำหนด

- 4) ขั้นตอนการฉาบผ้าใบ คือ การเคลือบยางบนผ้าใบไนลอน เส้นไนลอนที่ใช้เป็นโครงชั้นในจะเป็นเส้นใยวิทยาศาสตร์ วิธีการ คือ เส้นใยไหลจะผ่านเข้าไปในลูกกลิ้งของเครื่องอัดยาง และเครื่องอัดยางจะอัดยางลงบนเส้นใยทั้งสองหน้า

- 5) ขั้นตอนการตัดผ้าใบ เมื่อผ้าใบผ่านจากแผนกฉาบผ้าใบแล้ว ก็จะถูกนำมายังแผนกตัดผ้าใบ เพื่อตัดออกเป็นชิ้น ตามขนาดที่กำหนด
- 6) ขั้นตอนการฉาบยางเสริมเป็นขั้นตอนการเคลือบยางบนผ้าใบไนลอนอีกชั้นเพื่อเพิ่มความหนาให้กับผ้าใบ จำนวนยางที่อัดลงบนผ้าใบจะต้องมีการควบคุมอย่างละเอียดเนื่องจากมีผลต่ออายุการใช้งานของยาง

- 7) ขั้นตอนการสร้างแบรนด์เป็นขั้นตอนการนำผ้าใบมาพันบนเครื่องสร้างแบรนด์ขนาดและความหนาเป็นไปตามมาตรฐานที่กำหนด
- 8) ขั้นตอนการสร้างโครงยางเป็นการประกอบยางขึ้นบนเครื่องสร้างโครง ซึ่งจะมี Drum เป็นส่วนที่ขึ้นรูป โดยเริ่มจากการนำผ้าใบที่ตัดแล้วมาวางทับกันเป็นชั้นๆ พันไปรอบ Drum จากนั้นนำขอบลวดมาประกอบเข้าทั้ง 2 ข้าง โดยการอัดของเครื่องแล้วจึงติดผ้าใบเสริมหน้ายาง และติดหน้ายาง ตามลำดับ เมื่อขึ้นรูปเสร็จจะถูกเรียกว่า โครงกรีนไทร์ (Green Tire)

9) ขั้นตอนการพ่น-เจาะ กรีนไทร์ เป็นการพ่นซีเมนต์ ที่ โครงกรีนไทร์เพื่อให้โครงยางไม่ติดกับแม่พิมพ์ ส่วนการ เจาะโครงกรีนไทร์เพื่อให้เกิดรูโล่อากาศภายในโครงสร้าง

10) ขั้นตอนการนึ่งยาง หลังจากผ่านการพ่น-เจาะแล้ว โครงกรีนไทร์จะถูกนำมาใส่ลงในแม่พิมพ์ (Mold) เพื่อนำเข้าสู่กระบวนการนึ่งยางซึ่งจะมีแบลดเดอร์ (Bladder) ทำหน้าที่เป็นลูกโป่งอยู่ด้านในท้องยางทำการเบ่งให้ยาง เต็มแม่พิมพ์ แต่ต้องขึ้นอยู่กับความร้อนจากไอน้ำใน แม่พิมพ์ที่จะทำให้สารเคมีที่ผสมกันอยู่รวมตัวเข้าเป็นเนื้อ เดียวกัน และทำให้เนื้อยางไหลจนเต็มพิมพ์โดยเวลาที่ใช้น ในการนึ่งตามมาตรฐานที่ทำการตกลงรวมกันกับลูกค้า คือ 68 นาที/เส้น ที่อุณหภูมิ 140 องศาเซลเซียส สำหรับ ยางรถทางการเกษตรขนาด 12.4-24 F-37 และ 65 นาที/เส้น ที่อุณหภูมิ 145 องศาเซลเซียส สำหรับยาง รถบรรทุกขนาด 10.00-20 EXTRA-T

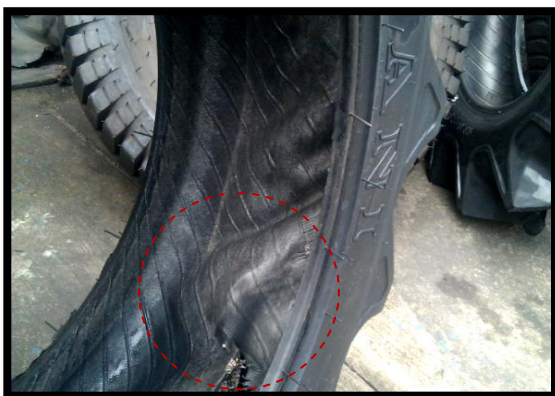
ภาพที่ 4 ลักษณะยางเสียที่เกิดจากแบลดเดอร์หลุด

เป็นลักษณะของอาการ บริเวณท้องผลิตภัณฑ์ ยาง เป็นผลที่เกิดจากไอน้ำแทรกตัวเข้ากับเนื้อของ บริเวณท้องผลิตภัณฑ์ยาง ด้วยความร้อนของไอน้ำทำให้ โครงสร้างภายในตัวผลิตภัณฑ์ยางเกิดความเสียหาย ไม่ สามารถนำผลิตภัณฑ์ยางมาใช้งานได้ดังแสดงในภาพที่ 4

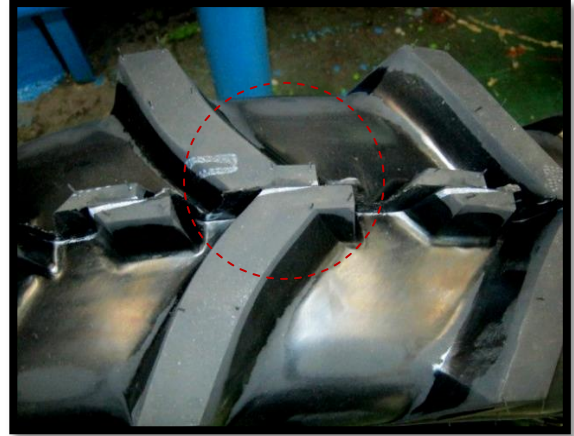
ภาพที่ 5 ลักษณะยางเสียที่เกิดจากพิมพ์เหลื่อม

เป็นลักษณะของอาการ บริเวณหน้ายางส่วนลาย ดอก จะเกิดความผิดปกติ ไม่ตรงตามความต้องการ คือ ลายดอกยาง จะเกิดการเคลื่อนเหลื่อมกันอย่างเห็นได้ชัด ด้วยตาเปล่า ดังแสดงในภาพที่ 5

จากภาพที่ 5 ปัญหาของเสียที่พิมพ์เหลื่อมจะ เกิดขึ้นจากกระบวนการนึ่งยาง เนื่องจากการนึ่งยางจะ ทำหน้าที่ขึ้นรูปผลิตภัณฑ์ โดยใช้พิมพ์ ไอน้ำและ แรงดัน เป็นตัวกำหนดลักษณะของลาย แต่เนื่องจาก พิมพ์ บริเวณส่วนประกบระหว่างฝาดบน และฝาดล่าง เกิดการเคลื่อนเหลื่อมไปด้านหน้าหรือหลังจนทำให้ เกิดปัญหาของเสียขึ้นในลักษณะดอกยางเกิดการ เหลื่อมกันขึ้น

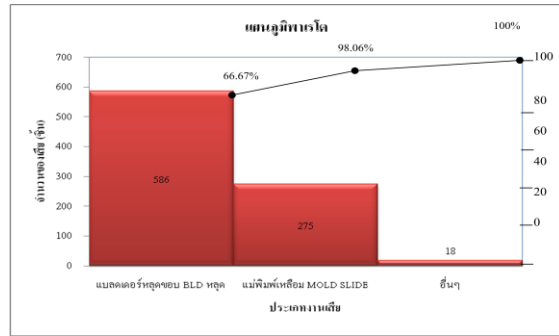
ภาพที่ 6 แผนภูมิแห่งการจัดลำดับปัญหาของเสีย

จากภาพที่ 6 แสดงถึงความสัมพันธ์ของชนิดความบกพร่องกับเปอร์เซ็นต์สะสมของเสียซึ่งจะเห็นได้ปริมาณของเสียที่มากที่สุดเกิดจากสาเหตุแบลดเดอร์ หลุดขอบซึ่งมีมากถึง 66.67% ผู้วิจัยจึงเลือกที่จะปรับปรุงปัญหาของแบลดเดอร์หลุดขอบเป็นอันดับแรกจากนั้นค่อยขยายผลไปสู่ความบกพร่องของแม่พิมพ์เหลืองซึ่งมีเปอร์เซ็นต์ของเสีย 31.39% โดยนำปัญหาทั้งหมดไปวิเคราะห์ด้วยแผนผังต้นไม้ โดยเริ่มจากสังเกตปัญหาของเสียที่มาจากแบลดเดอร์หลุดขอบจากนั้นจึงกำหนดแนวทางการปรับปรุงแก้ไข

จากตารางที่ 2 พบว่า แบลดเดอร์หลุดขอบเป็นสาเหตุที่ทำให้เกิดของเสียมากที่สุด 586 เส้น รองลงมาคือแม่พิมพ์เหลือง 275 เส้น สุดท้ายเกิดจากปัญหาอื่นทั่วไปมีของเสีย 18 เส้น และเพื่อให้เห็นภาพได้อย่างชัดเจนมากยิ่งขึ้น ผู้วิจัยได้นำผลข้อมูลการแจกแจงเปอร์เซ็นต์ของงานเสียสะสมมาทำการวิเคราะห์ด้วยแผนภูมิแห่งการจัดลำดับ (Pareto Diagram) เพื่อจัดเรียงลำดับความรุนแรงของปัญหา ดังแสดงในภาพที่ 6

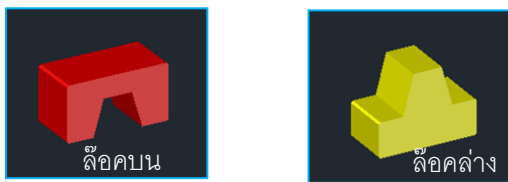
ภาพที่ 12 อุปกรณ์ล็อกแม่พิมพ์ (Lock Plate) ขึ้นส่วนฝาบน และขึ้นส่วนฝาล่าง

จากการวิเคราะห์ปัญหา และสาเหตุของเสียที่เกิดจากแม่พิมพ์เหลืองซึ่งสรุปได้ว่าเกิดจากแม่พิมพ์ส่วนบน และส่วนล่างเกิดการเหลื่อมไม่ตรงกันซึ่งเกิดจากพนักงานวางแม่พิมพ์ไม่ตรง และแรงดันจากความร้อนในการนึ่งย่างทำให้แม่พิมพ์เคลื่อนผู้วิจัยจึงทำการออกแบบ และติดตั้งอุปกรณ์ล็อกแม่พิมพ์ (Lock Plate) เข้ากับแม่พิมพ์ ทั้งขึ้นส่วนฝาบน และขึ้นส่วนฝาล่าง ดังแสดงในภาพที่ 12 เพื่อเป็นการล็อกไม่ให้เกิดการเคลื่อนที่หรือยับขณะทำการนึ่ง และเพื่อป้องกันพนักงานวางแม่พิมพ์ผิดตำแหน่ง ดังแสดงในภาพที่ 13
