การลดของเสียจากกระบวนการตรวจสอบเหล็กแผ่นม้วน กรณีศึกษา : โรงงานตัวอย่าง REDUCING WASTE FROM THE STEEL COILS INSPECTION PROCESS CASE STUDY : SAMPLE FACTORY

Worathep Treewichit¹, Thaloeng Ponjaeon¹

Faculty of Engineering, Thonburi University

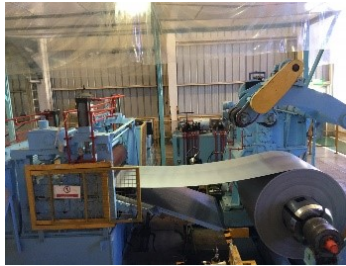
3. Un - Coiler

ศึกษาขั้นตอนการผลิต โดยขั้นตอนและกระบวนการผลิตเหล็กแผ่นม้วน มีกระบวนการ 6 ขั้นตอนดังภาพ

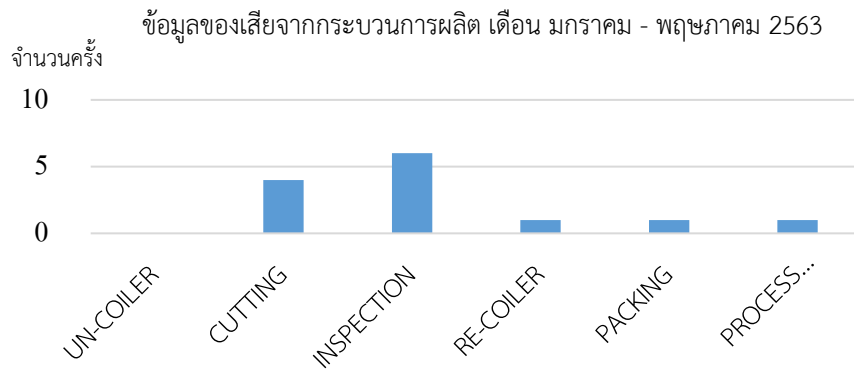
รูปที่ 9 แสดงข้อมูลจำนวนครั้งที่เกิดของเสียจากกระบวนการผลิตเหล็กแผ่นม้วน

จากข้อมูลของเสียที่พบในกระบวนการผลิต เมื่อแยกตามกระบวนการย่อย (Sup Process) พบว่ากระบวนการย่อยที่มีของเสียที่เกิดจากกระบวนการมากที่สุดคือ กระบวนการตรวจสอบชิ้นงาน (Inspection) คือ 6 ครั้ง คิดเป็น 45.8 % ของของเสียที่เกิดจากกระบวนการผลิตเหล็กแผ่นม้วน

จากภาพที่ 9 ข้อมูลเดือนมกราคม พบข้อร้องเรียนจากลูกค้า จำนวน 4 ครั้ง, เดือนกุมภาพันธ์ จำนวน 5 ครั้ง, เดือนมีนาคม จำนวน 8 ครั้ง, เดือนเมษายน จำนวน 6 ครั้ง, และเดือนพฤษภาคม จำนวน 10 ครั้ง รวมทั้งสิ้น 33 ครั้ง

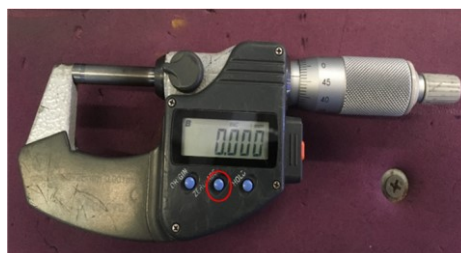
ภาพที่ 12 อุปกรณ์เครื่องมือวัด

1. เตรียมอุปกรณ์เครื่องมือวัด ได้แก่ ไมโครมิเตอร์ และเวอร์เนียดิจิตอล

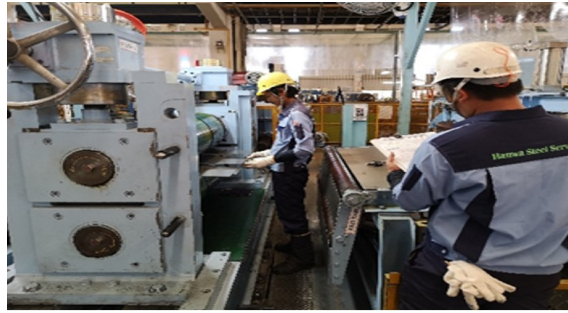
ภาพที่ 13 การตรวจวัดและจดบันทึกค่า

2. พนักงานคนที่ 1 ทำหน้าที่วัดชิ้นงานและอ่านค่าที่หน้าจอเครื่องมือวัด

3. พนักงานคนที่ 2 ทำหน้าที่จดบันทึกค่าที่วัดชิ้นงานตามที่พนักงานคนที่ 1 อ่านค่าที่วัดชิ้นงานได้ โดยก่อนจดบันทึกต้องตรวจว่าค่าที่วัดชิ้นงานอยู่ในเกณฑ์มาตรฐานที่ลูกค้ากำหนดหรือไม่ ซึ่งหากค่าที่วัดชิ้นงานไม่อยู่ในค่ามาตรฐานพนักงานจะต้องแจ้งให้หัวหน้างานรับทราบเพื่อดำเนินการต่อไป โดยหากค่าที่วัดชิ้นงานอยู่ในค่ามาตรฐานให้ทำการวัดและจดบันทึกจนเสร็จสิ้นกระบวนการทำงาน

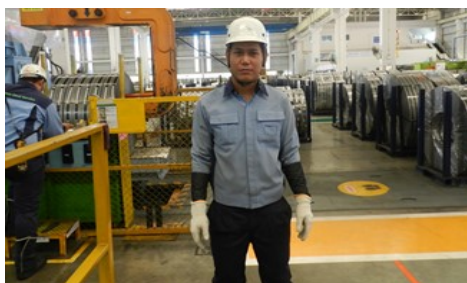
ภาพที่ 14 แสดงการเตรียมตัวก่อนเริ่มปฏิบัติงาน

1. ขั้นตอนการวัดชิ้นงานเหล็กแผ่นม้วน
 - 1) ใส่ถุงมือผ้าและอุปกรณ์ป้องกันภัยส่วนบุคคล ทุกครั้งก่อนเริ่มปฏิบัติงาน

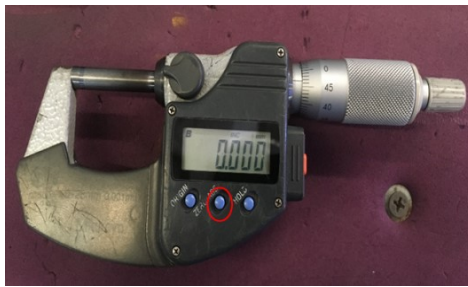
ภาพที่ 15 แสดงการเตรียมเครื่องมือก่อนปฏิบัติงาน

2) พนักงานเตรียมเครื่องมือที่จะใช้ในการวัดชิ้นงาน ซึ่งเป็นอุปกรณ์ที่ติดตั้งอุปกรณ์ U - Wave ไว้แล้ว และทำการรีเซ็ตให้เป็นศูนย์ทุกครั้งก่อนการเริ่มวัดชิ้นงาน ได้แก่ วัดความหนาใช้ไมโครมิเตอร์ วัดความกว้างใช้เวอร์เนียร์ดิจิตอล

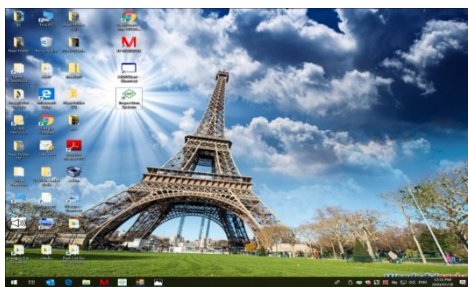
ภาพที่ 16 แสดงการเปิดโปรแกรม U - Wave

3) เปิดโปรแกรม U - Wave เพื่อเชื่อมต่อสัญญาณระหว่างอุปกรณ์และโปรแกรม

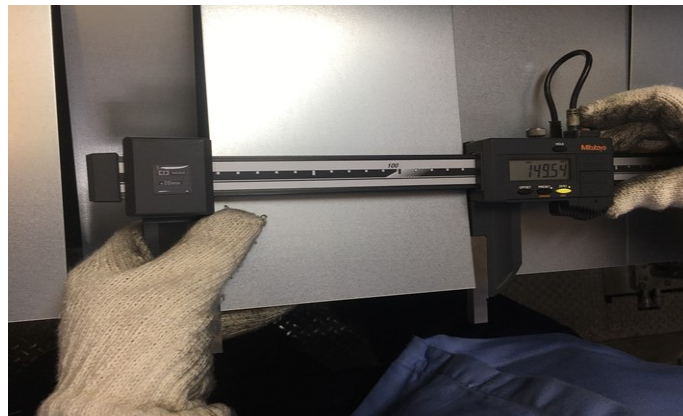
ภาพที่ 23 แสดงวิธีการส่งสัญญาณจาก U - Wave

10) การวัดชิ้นงาน และกดส่งสัญญาณจากอุปกรณ์ U - Wave ติดอยู่กับเครื่องมือวัด เพื่อป้อนข้อมูลเข้าสู่โปรแกรม Inspection System เพื่อทำการประมวลผล

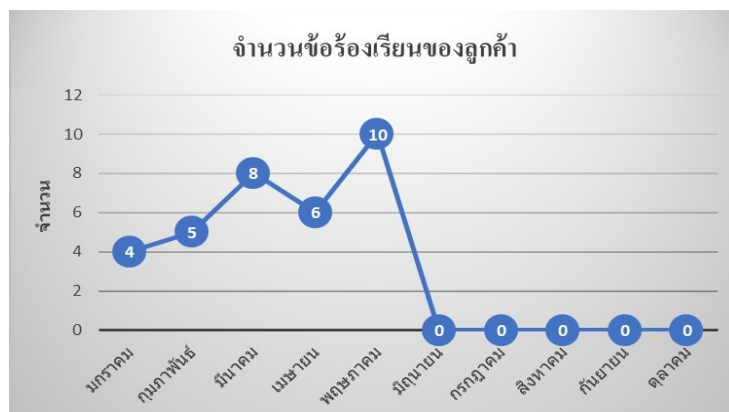
ภาพที่ 30 แสดงข้อมูลจำนวนข้อร้องเรียนของลูกค้า

จากภาพที่ 30 แสดงข้อมูลจำนวนข้อร้องเรียนของลูกค้า ซึ่งก่อนการปรับปรุงกระบวนการวัดชิ้นงานเหล็กแผ่นม้วนระหว่างเดือนมกราคม ถึงเดือนพฤษภาคม 2563 ซึ่งมีจำนวนข้อร้องเรียนของลูกค้า ได้แก่ เดือนมกราคม 4 รายการ, กุมภาพันธ์ 5 รายการ, มีนาคม 8 รายการ, เมษายน 6 รายการ, และพฤษภาคม 10 รายการ รวมทั้งสิ้น 33 รายการ และหลังจากการปรับปรุงกระบวนการตรวจวัดชิ้นงานเหล็กแผ่นม้วนโดยการใช้โปรแกรม Inspection System ระหว่างเดือนมิถุนายน ถึงเดือนตุลาคม 2563 ซึ่งจากข้อมูลไม่พบข้อร้องเรียนของลูกค้า

ข้อมูลจำนวนข้อร้องเรียนของลูกค้า ซึ่งก่อนการปรับปรุงกระบวนการตรวจวัดชิ้นงานเหล็กแผ่นม้วน ระหว่างเดือนมกราคม ถึงเดือนพฤษภาคม 2563 ซึ่งมีจำนวนข้อร้องเรียนของลูกค้า ได้แก่ เดือนมกราคม 4 รายการ, กุมภาพันธ์ 5 รายการ, มีนาคม 8 รายการ, เมษายน 6 รายการ, และพฤษภาคม 10 รายการ รวมทั้งสิ้น 33 รายการ และหลังจากการปรับปรุงกระบวนการตรวจวัดชิ้นงานเหล็กแผ่นม้วนโดยใช้โปรแกรม Inspection System ระหว่างเดือนมิถุนายน ถึงเดือนตุลาคม 2563 ซึ่งจากข้อมูลไม่พบข้อร้องเรียนของลูกค้า
